TROCKENLEGUNG DER FILIALKIRCHE IN BERNRIED

Feuchtschäden Ade

Sockelputz, Drainage und Treppenaufgang erneuert

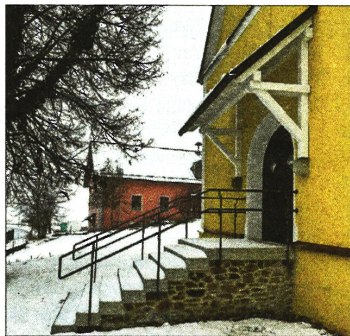
▲ Der neue Treppenaufgang im Schnee: Granit auf Feld- und Bruchsteinmauerwerk.
